## COMUNICADO ZONA DE ESCALADA “CONTRAFORT DE RUMBAU” (OLIANA)

### PRIMERAS VALORACIONES DE LA SITUACIÓN DE SEGURIDAD DE LA ZONA DE ESCALADA TRAS EL INCENDIO DE JUNIO DE 2022

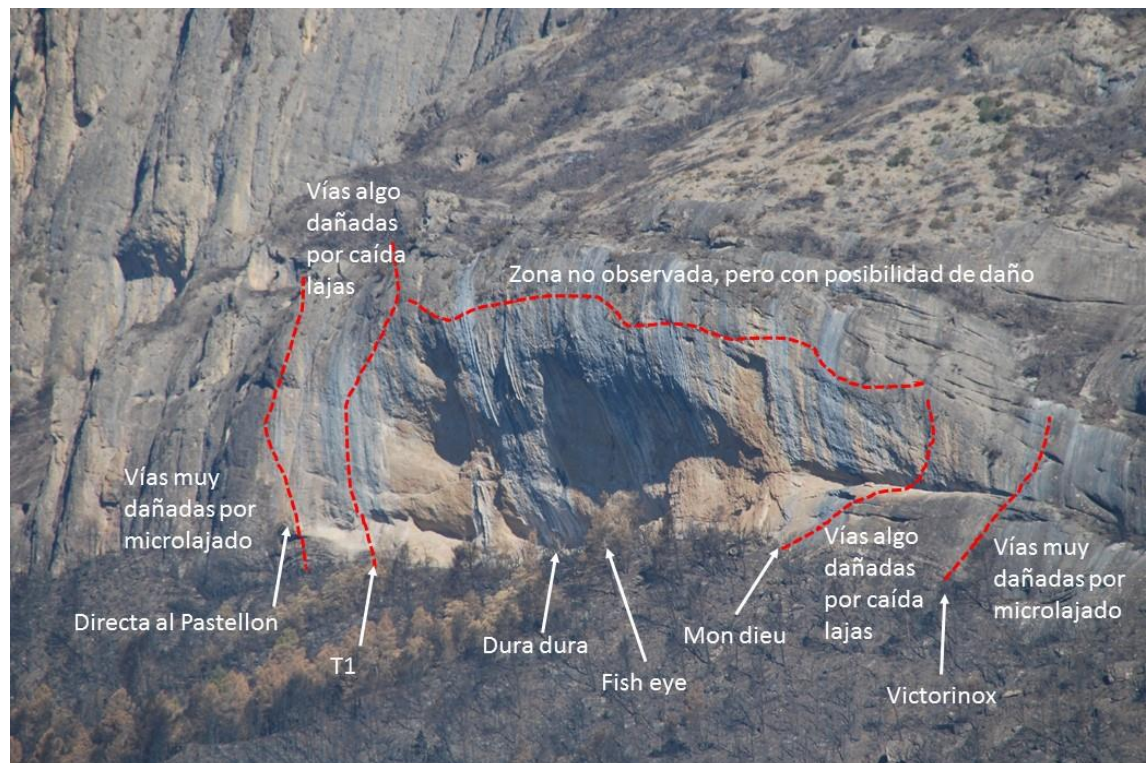
- **Vías de escalada:** Tras una observación preliminar a pie de pared (**ver figura**):
  - las vías situadas en ambos extremos (desde Directa al Pastellon hacia la izquierda y desde Victorinox hacia la derecha) parecen haber experimentado una **transformación superficial muy intensa**, con numerosas descamaciones por formación de lascas y elevadísima posibilidad de caída de piedras o rotura de cantos.
  - Las vías situadas en la parte intermedia (desde Directa al Pastellon hasta T1 y desde Mon Dieu hasta Victorinox) se encuentran **moderadamente dañadas**, con algunas lascas desprendidas, posibilidad de caída de piedras y/o rotura de algunos cantos.

- Las vías centrales (entre T1 y Mon Dieu), donde se encuentran las conocidas Dura Dura, Papichulo, etc, además de las pinturas rupestres, **parece que no se encuentran afectadas por el fuego** y no se observan desprendimientos de rocas en la base ni caídas de lajas, esto no implica que puedan hacerlo, sobre todo tras episodios de lluvias (ver recomendaciones).

- **No escalar las vías comprendidas entre T1 y el extremo izquierdo, y entre MonDieu y el extremo derecho.** Más adelante (mejor dejar transcurrir algunos eventos de lluvias que puedan ayudar a limpiar un poco la pared y contribuir a la caída de bloques y lajas), se podrá plantear la restauración de dichas vías. Para ello se considera imprescindible realizar una limpieza de toda la pared desprendiendo todos los fragmentos de roca sueltos que todavía no han caído. El reacondicionamiento de dichas vías es un proceso delicado y peligroso que deberá realizarse con sumo cuidado. Según las observaciones realizadas, en muchas zonas la calidad de la roca de pared en las zonas donde se han desprendido las lajas es buena y permitirá la escalada.

- Escalar con precaución y revisar bien la zona de las cabeceras en las vías centrales.
- Se recomienda llevar casco en todo momento para aproximarse a la pared y se recomienda no estar a pie de vía en las zonas muy o medianamente afectadas de ambos extremos.

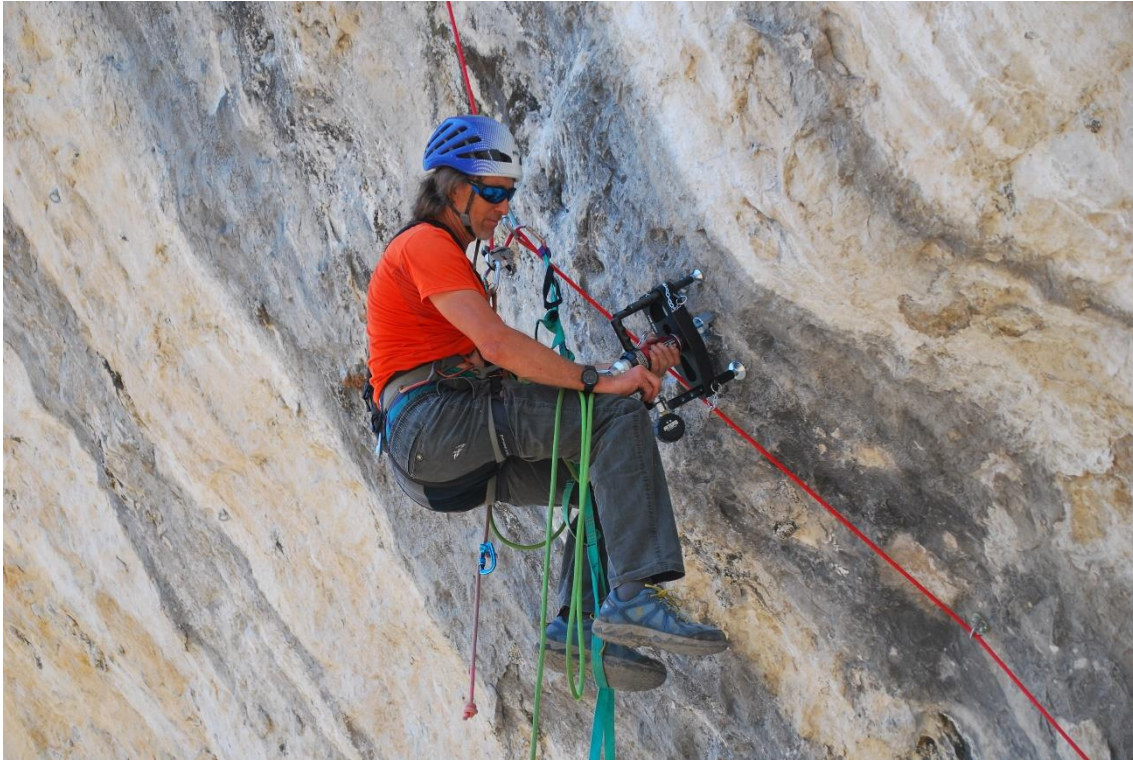
- **Anclajes:** se han realizados test mediante el equipo normalizado “*Hydrajaws Model 2050 Fixing Tester*”, realizándose la prueba a 5-8 kN (AENOR, norma UNE-EN 959:2021) para evitar la fatiga del material, **no observándose ninguna alteración en su capacidad de resistencia**. Los test se han realizado en algunas vías quemadas (Ferdinand, var. L’Astellón, 1er parabolts, y vía “Brut Nature”, 1er bolt), zonas intermedias (vía “Nunca doy un paso atrás”, 1er bolt), zonas no quemadas (“Dura Dura”, 1er, 2º y 3er parabolts y “Fish eye”, 1er y 2º parabolts). Las conclusiones son:

- Los resultados se refieren únicamente a parabolts de 10 y 12mm
  - Todos los análisis se han realizado en los primeros seguros de las vías y **todos arrojan resultados favorables, concluyendo que los seguros son fiables**

- No se han realizado análisis en anclajes químicos, que podrían ofrecer resultados distintos a los de los parabolts
  - En algún seguro se ha observado que en la zona de contacto entre la chapa y la pared, se ha producido rotura de la roca por lajamiento (hasta 2 cm de espesor) pudiendo afectar la calidad del anclaje debido a la disminución de la profundidad de penetración del expansivo.

Comprobando la resistencia de los anclajes (parabolts)

- No se han realizado análisis en la zona intermedia ni superior (reuniones), por lo que en esta zona habrá que proceder con cautela y se recomienda una revisión
